Olištování prasklin zateplených fasád

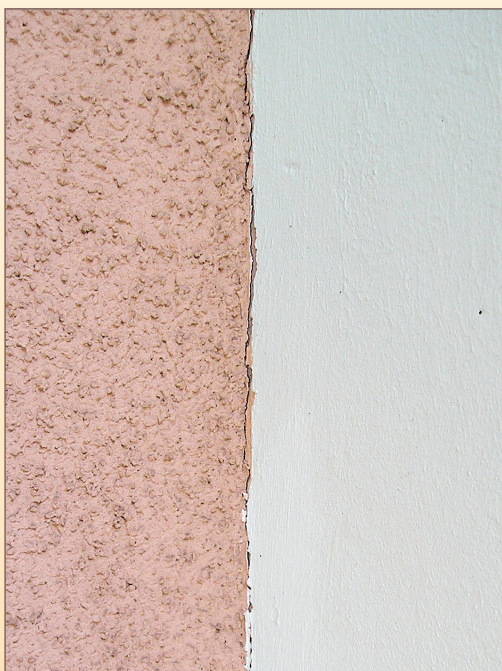
Vzhledem k různorodým materiálům a jejich rozdílné tepelné roztažnosti časem vzniknou ve spoji mezi izolačním materiálem a betonovou lodžii praskliny. Prasklinami při deštích protéká voda na stávající panelové zdi domu. Zde se pak drží vlhkost a vzniká nežádoucí zdraví škodlivá plíseň. V horším případě vlhkost prosakuje až do interiéru bytu, kde způsobuje nemalé škody.

Nežádoucí prasklina

Odstranění těchto negativních jevů se dá zabránit olištováním prasklého spoje vhodnou profilovou lištou. Na olištování používáme profil z hliníkového nebo pozinkovaného plechu (zaleží na zákazníkovi). V obou případech mají materiály lakovanou povrchovou úpravu bílé barvy. Uchycení tohoto profilu provádíme pouze do stěny lodžie, takže nedojde k žádnému poškození zateplené stěny.

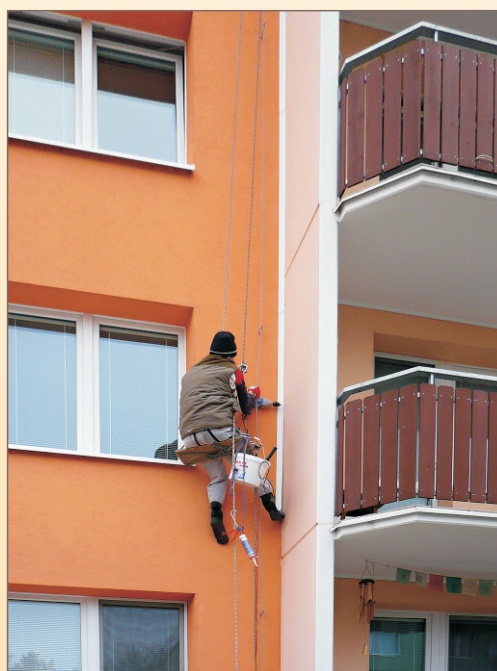
Montáž lišt

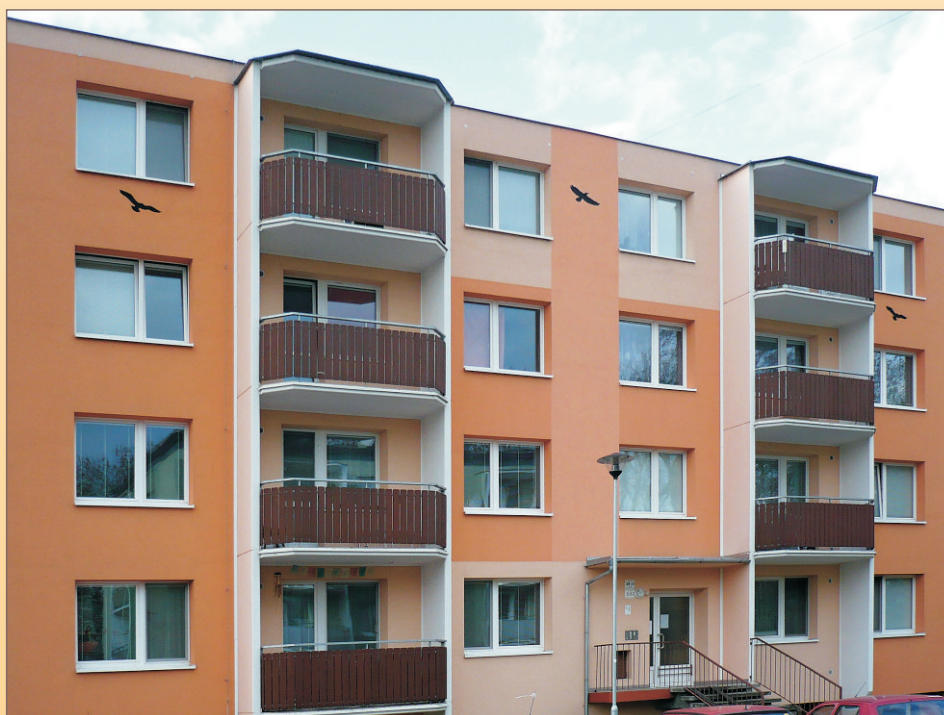
Hotové olištování
